# 삼염화인(PHOSPHORUS TRICHLORIDE ; 三鹽化磷)

## 유출사고 조사 보고서

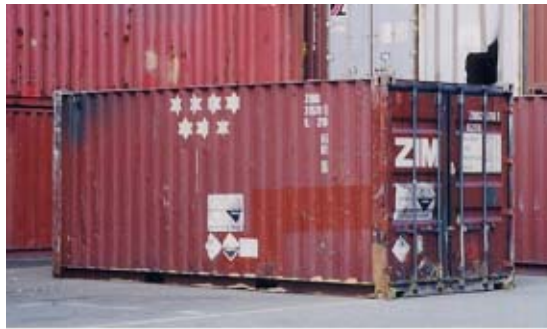
(그림1)삼염화인이 수납된 컨테이너

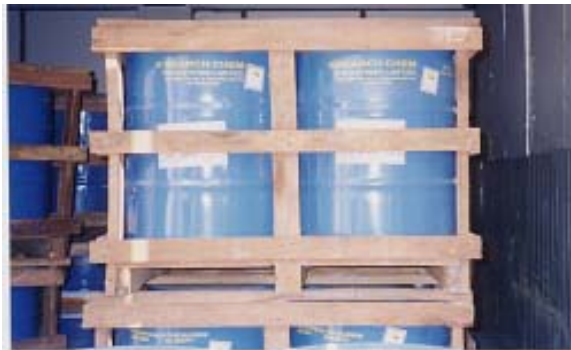
컨테이너 내부는 4드럼을 한 개의 목재살상자(Wooden Crate Box)로 단위 화물(Unit Load)화하여 80드럼을 20개의 목재살상자(Wooden Crate Box)로 2단 적재(하단 10 Boxes, 상단 10 Boxes)하여 수입되었다.

(그림2) 4드럼을 한 개의 목재살상자를 이용한 단위화물 (Unit Load)

이 물질은 P(인)계 산화방지제 원료로서 폴리올레핀, ABS, PS 그리고 PVC의 내열 색상향상 효과에 사용되는 원료물질로서 C유화에서 월(月) 10-20ton을 사용하며, 2001년 상반기에만 112톤을 인도로부터 직접 수입해 왔다. 이전에 수입한 용기를 조사해본 결과 드럼 자체의 결함이 있는 용기는 없었으며, 모두 상태가 양호하였다.(그림 2 참조)

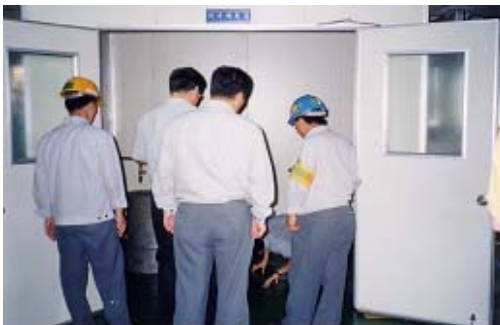
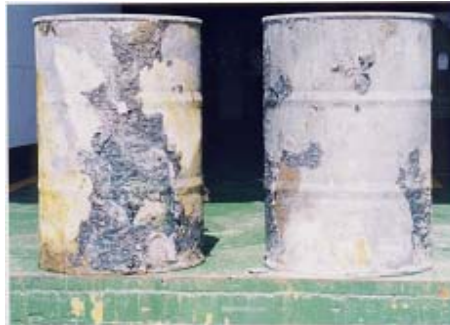
2001년 8월 24일 16시 (재)한국해사위험물검사소의 L 인천지부장, 서울본부 기준제도연구실 K 주무검사원이 C유화(주) 인천공장을 직접 방문하여 환경기술팀 C실장 등 관련직원 6명의 입회 하에 보관중인 사고 당시의 현물 2드럼(Drums)의 상태를 면밀히 조사하여 누출 경위를 조사 하였다.

(그림3) 구멍난 드럼 현장조사

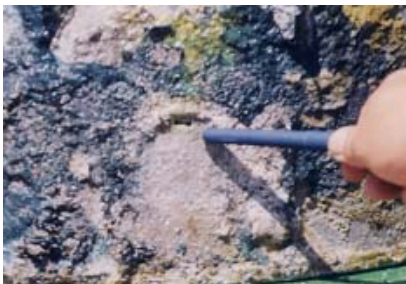
누출된 2개의 드럼(Drums)중 1개의 드럼에는 2-3mm구멍(Holes)이 2개 있었으며, 다른 1개의 드럼에는 날카로운 물체에 의해 4cm 긁혀서(Scratch) 1-2mm 구멍이 난 상태이다.

(그림4) 구멍(Hole)난 드럼

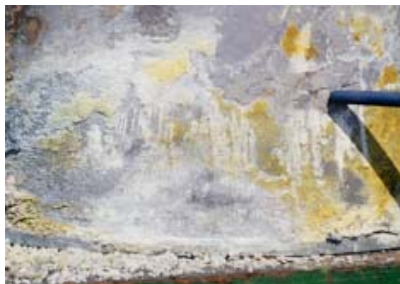
(그림5) 긁혀서 누출된 드럼

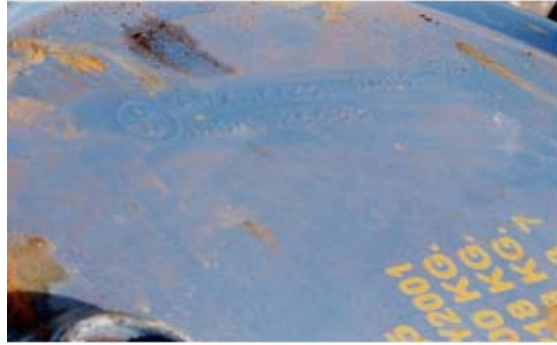
인도(India)의 United Phosphorus Ltd.에서 수입된 삼염화인(PCI3)은 200kg/135 ℓ 비분리식 강제드럼(Non-Removal Head Steel Drum  $\text{N}$  1A1/X1.6/ 250/ 0401 /IND /002663)을 사용하였으며, 이 용기는 국제해상위험물운송(IMDG Code)용으로 승인된 적정용기이다.

(그림6) UN 표준용기 표시

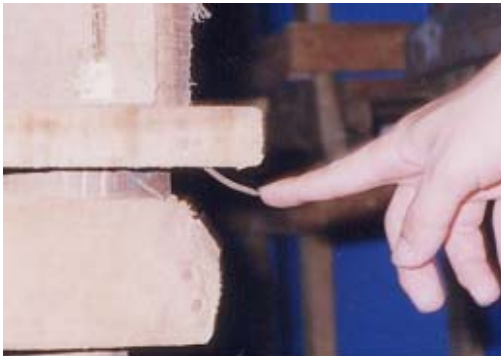
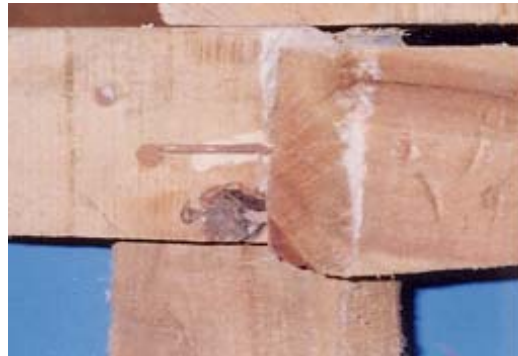
4드럼을 하나로 단위화(Unit)한 목재살상자(Wooden Crate Box) 제작과정에서 잘못 박힌 못(Nail)이 4-5cm 돌출(突出)된 것을 목재살상자에서 다수(多數) 발견할 수 있었다.

(그림7) 목재살상자에 4-5cm 돌출(突出)된 못(Nail)

컨테이너에 삼염화인의 목재살상자를 수납 과정 중 목재살상자 외부에 잘못 박혀 돌출된 못(Nail)에 의해 2개의 강제드럼(Steel Drum)이 굽히고, 구멍(Hole)이 발생되어 운송 및 보관 중 컨테이너 내에서 삼염화인( $PCl_3$ )이 약 150kg(180리터)이 누출되었으며 누출된 삼염화인( $PCl_3$ )은 공기중의 습기(濕氣) 및 목재살상자(Wooden Crate)에 함유되어있는 수분과 밀폐된 컨테이너 내부의 온도차로 발생된 물(Sweat)과 반응하여 염화수소가스(HYDROGEN CHLORIDE GAS ; HCl)의 발연(發煙)이 발생된 것으로 추측됨.

두 번째 : 지게차(Fork-lift)를 이용하여 20ft 컨테이너에 수납(收納) 또는 적재(積載) 할 때, 위에서 기술한 살상자의 돌출된 못(Nail)에 드럼이 굽혀 구멍이 발생

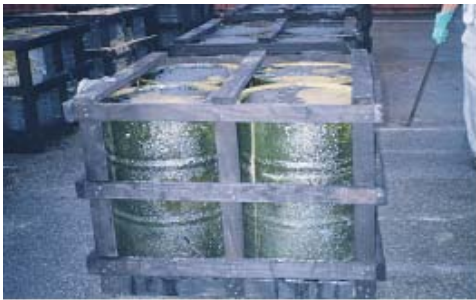
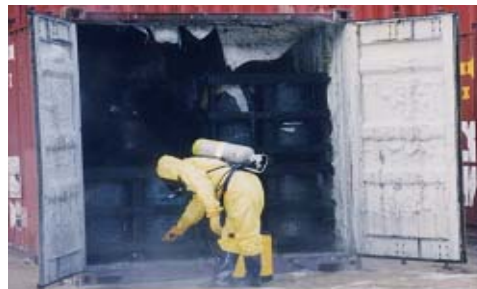
(그림8) 염화수소가스의 발연(發煙)에 의해 부식된 드럼 및 컨테이너

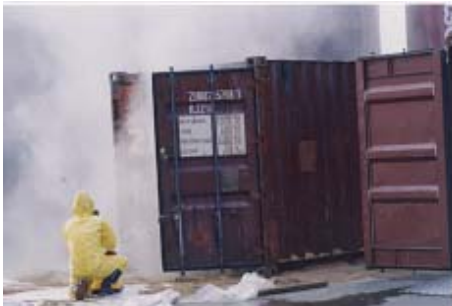
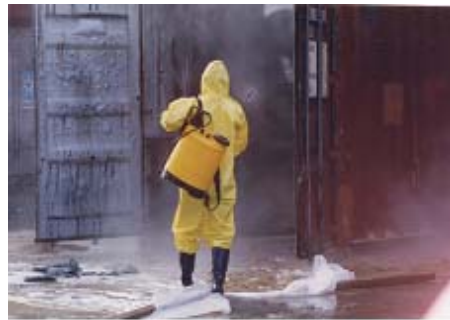
(그림9) 탄산수소나트륨( $NaHCO_3$ )로 중화

누출된 삼염화인( $PCl_3$ )을 탄산수소나트륨(중조)로 중화시킨 후, 누출된 용기는 3중 용기(PE Bag/Steel Drum/PE Bag)에 안전하게 보관하여 운송함.
